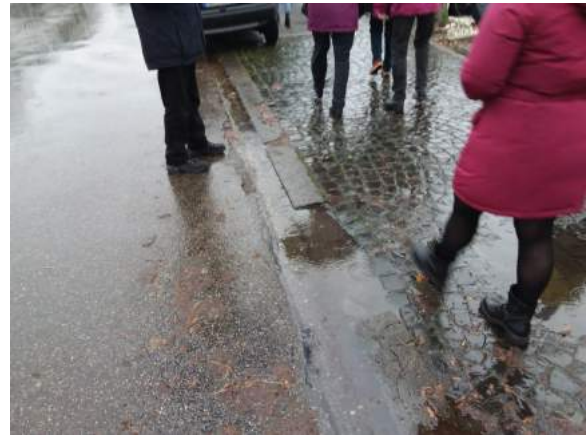
Der Oberflächenbelag des Gehwegs ist mangelhaft und daher nicht barrierefrei zu nutzen. Es sollte eine Sanierung geprüft werden.

- Gehwegoberfläche sanieren

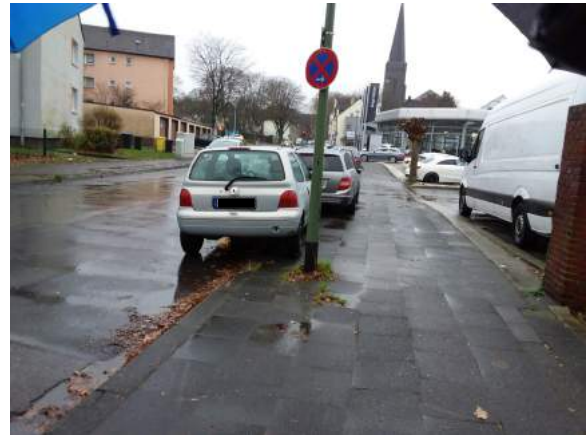
Die Teilnehmenden bemängeln die parkenden Autos auf dem Gehweg. Das Gehwegparken ist an dieser Stelle nicht freigegeben. Teilweise schränken die parkenden Autos die nutzbare Breite des Gehwegs in der Nähe des Altenwohnheimes ein. Hier sollte geprüft werden, ob eine Parkzone eingerichtet werden kann und die Stellplätze für das Kfz-Parken auf der Fahrbahn markiert werden können.

- Parkstände markieren

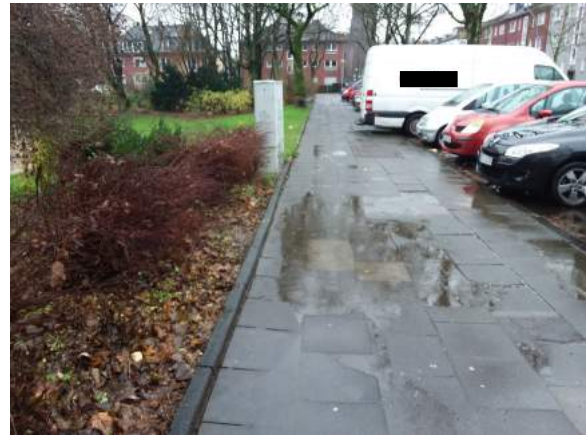
Die Oberfläche des Gehwegs weist Mängel auf. Es sammelt sich an einigen Stellen Wasser, die Pflastersteine sind teilweise gebrochen. Desweiteren ragen geparkte Autos auf den Gehweg und schränken die nutzbaren Wegebreiten ein. Die Teilnehmenden berichteten, dass im Sommer der Grünbewuchs zudem das Lichtraumprofil des Weges einschränke und die Beleuchtung nicht ausreichend sei.

Die vorhandenen Mängel auf dem Gehweg sollten saniert und die Beleuchtung verbessert werden. Im Bereich der Parkplätze könnten Sperrpfosten am Rand des Gehwegs die parkenden Autos vom Gehweg abgrenzen.

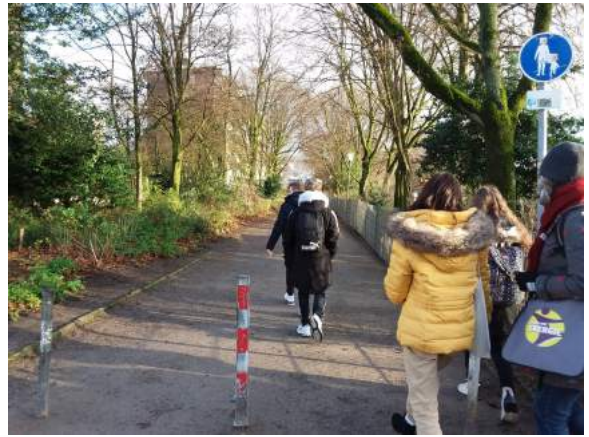
Der Fußweg am Ehrenpark wurde von den Teilnehmern als Angstraum bezeichnet, da dieser nicht genug beleuchtet wird. Hier sollte die Beleuchtung optimiert werden.

Auch sollte geprüft werden, ob der Zaun zur Grünanlage entfernt werden kann, damit der Zugang zum Park offener gestaltet werden kann.

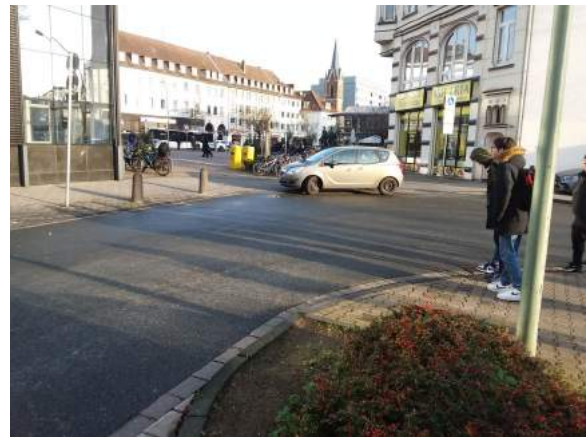
In dieser Kurve ist die Querung der Straße aufgrund der eingeschränkten Sicht schwierig. Die Teilnehmenden bemängeln, dass häufig Autos im Kurvenbereich parken oder halten und kaum Rücksicht auf querende Fußgänger genommen wird. Hier ist zu prüfen, ob die Querung optimiert werden kann. Möglich wäre, die Querung für Fußgänger auf das Niveau der Nebenanlagen anzuheben, so dass Fußgänger Vorrang vor dem Kfz-Verkehr bekommen. Dies würde die gefahrenen Kfz-Geschwindigkeiten senken.

- Knotenpunkt anheben
- Vorrang für Fußgänger gewähren

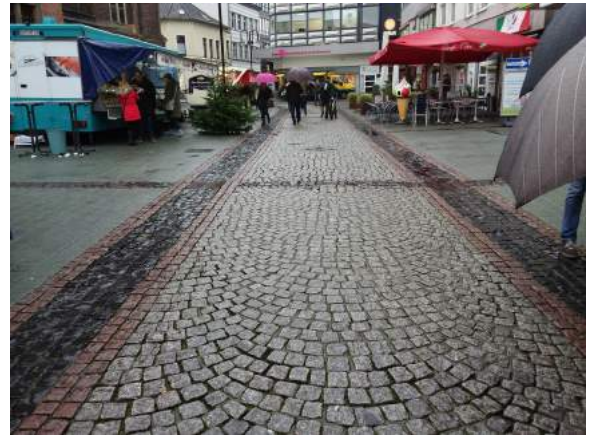
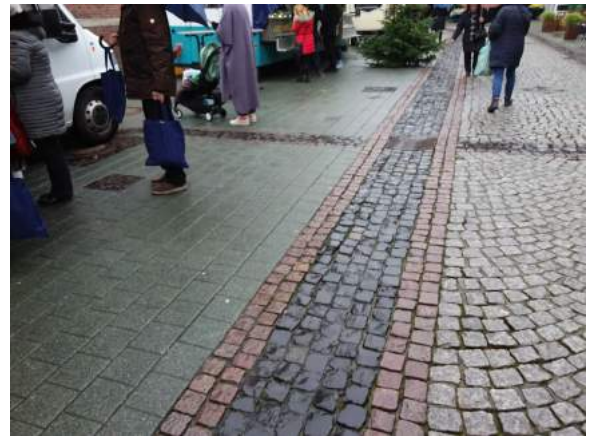
Das Pflaster am Kirchplatz ist schwierig für Rollstuhlfahrer und Rollatorfahrende. Nach der Beendigung der Baumaßnahmen sollte geprüft werden, ob das Pflaster barrierefrei aufgearbeitet werden kann. Alternativ sollte rechts und links vom Pflasterbelag ein Bereich von Außengastronomie und Geschäftsauslagen freigehalten werden, der barrierefrei von Fußgängern genutzt werden kann. In der Fußgängerzone von Bottrop fehlt ein taktiles Blindenleitsystem.

- Oberflächenbelag optimieren

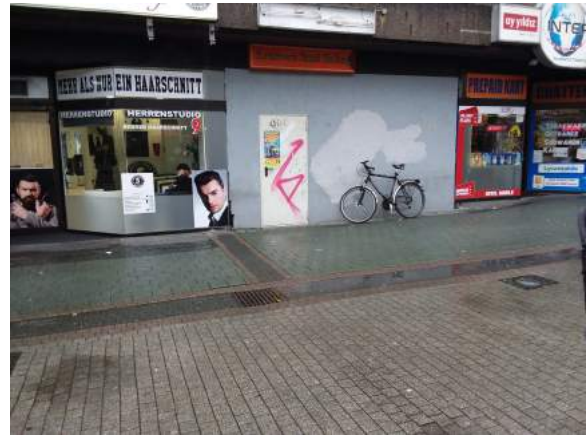
Der Durchgang wurde von der Verwaltung auf politischen Beschluss geschlossen. Für Anwohner, die in der Siedlung dahinter wohnen, ergeben sich nun unangenehme Umwege. Eine Teilnehmerin forderte die Öffnung der Passage. Es sollte geprüft werden, ob der Durchgang wieder geöffnet werden kann und die Gründe, die zur Schließung führten, anders bekämpft werden können.

- Durchgang öffnen

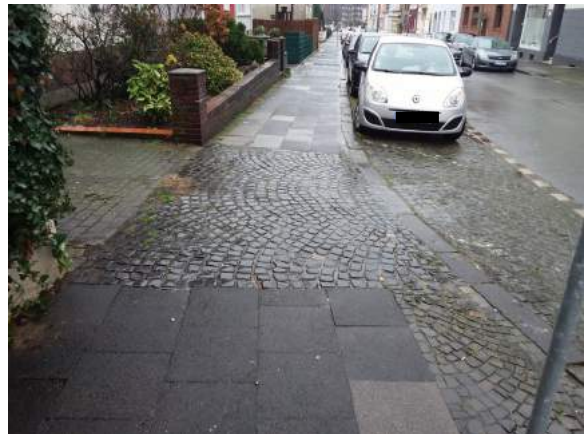
Zukünftig sollten Ein- und Ausfahrten barrierefrei gestaltet werden, in dem die Nebenanlage niveaugleich geführt wird und die Ein- und Ausfahrten nur an den Kantsteinen abgesenkt werden.  
Es bestehen punktuelle Oberflächenschäden, daher sollte die Oberfläche saniert werden.

- Gehwegoberfläche sanieren
- Grundstücksein- und -ausfahrten barrierefrei gestalten

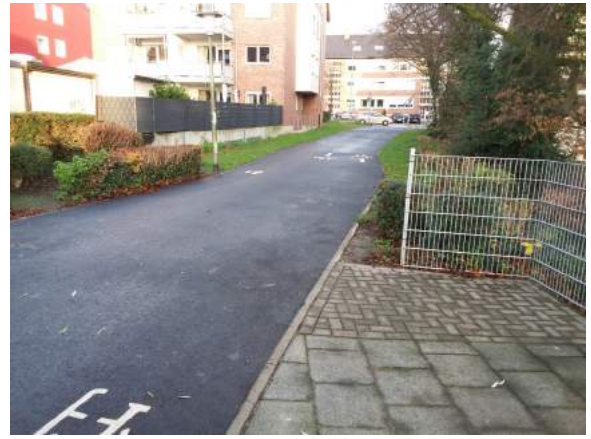
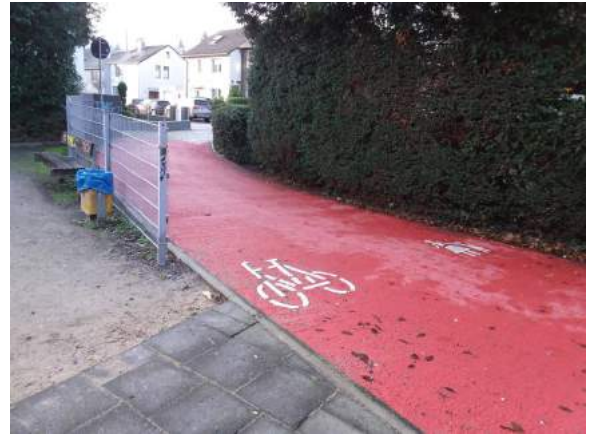
Die Teilnehmer berichten hier von Konflikten mit Radfahrern. Viele Schüler nutzen in Gruppen zu Fuß und auf dem Fahrrad diesen Weg. Grundsätzlich erscheinen die verfügbaren Flächen ausgereizt, die Engstelle ist durch Privateigentum vorgegeben. Die Gestaltung ist jedoch widersprüchlich:

- \* Über die Piktogrammmarkierung wird versucht, Fußgänger und Radfahrer zu sortieren.
- \* Die Beschilderung gibt eine gemeinsame Nutzung von Fußgängern und Radfahrern vor.
- \* Die Rotmarkierung lässt die Engstelle als Radweg erscheinen.

Die Sortierung mag in dem breiteren Wegeabschnitt sinnvoll erscheinen, in der Engstelle wird sie nicht möglich sein. Es sollte geprüft werden, ob die Engstelle statt der Rotmarkierung eine gemischte Pflasterung erhält, um auf die gemeinsame Nutzung auch optisch hinzuweisen.

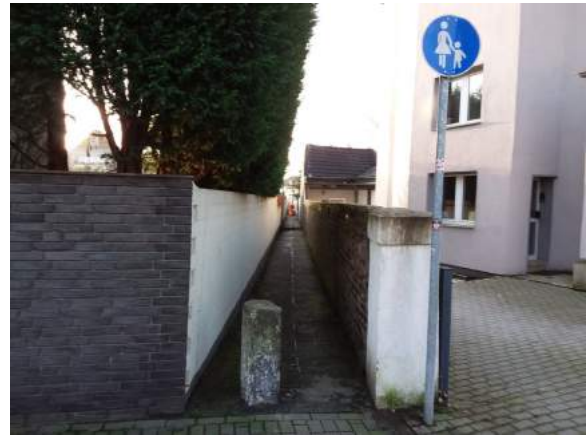
Der Fußweg zwischen Osterfelder Straße - Am Lamperfeld ist mit einer Barriere versehen. Dies soll andere Verkehrsteilnehmer (Fahrrad, Motorrad) daran hindern, diesen Weg zu nutzen. Diese Barriere verhindert jedoch ebenfalls, dass mobilitätseingeschränkte Personen mit Rollator, Rollstuhl oder Personen mit Kinderwagen diesen Weg nutzen können. Es sollte geprüft werden, ob diese Barriere entfernt werden kann.

- Barrieren entfernen

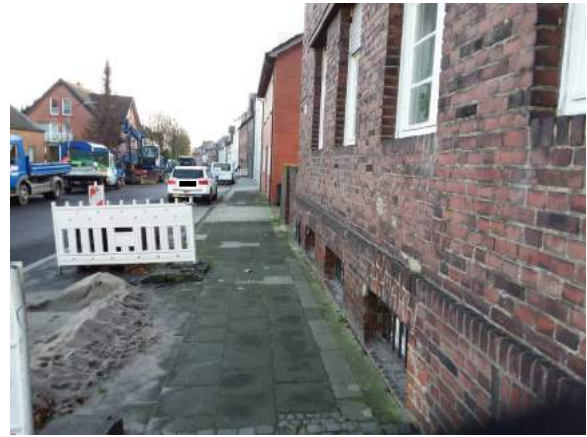
Für mobilitätseingeschränkte Personen, die einen Rollator als Gehhilfe nutzen, sind ständige Neigungswechsel in der Oberfläche nur sehr beschwerlich zu bewältigen. Zukünftig sollten Grundstücksein- und -ausfahrten barrierefrei gestaltet werden, indem die Nebenanlage durchgängig auf einem Niveau fortgeführt wird und die Ein- bzw. Ausfahrten nur über einen Kantstein abgesenkt werden.

- Grundstücksein- und -ausfahrten optimieren

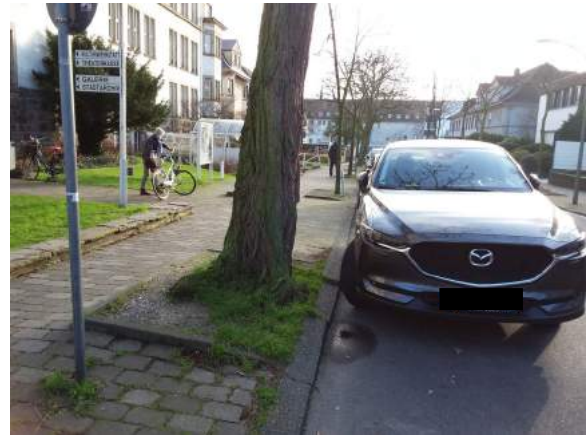
Aufgrund von Wurzelaufrüchen und schlechter Belagqualität ist der Weg nicht barrierefrei. Der Gehweg sollte verbessert und barrierefrei gestaltet werden. Dies beinhaltet das Entfernen der Borde an den Baumscheiben, die zur Stolperfalle werden können und die Nutzbarkeit des Gehweges einschränken.

- Gehweg sanieren
- Baumeinfassungen entfernen

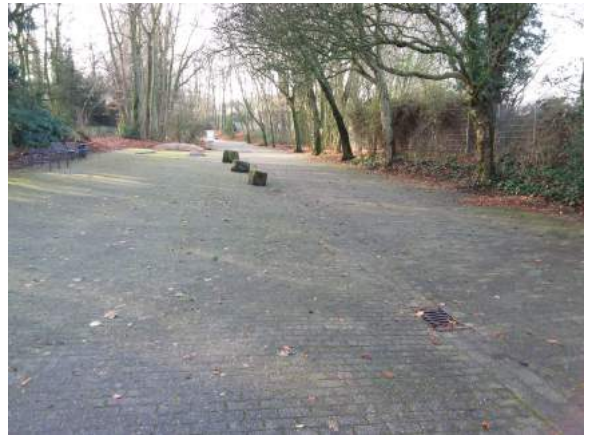
Dieser Weg ist Teil der Radroute Rad<sup>2</sup> um Bottrop. Rad- und Fußgängerwege sind nicht getrennt und die Beleuchtung fehlt. Der Weg sollte hinsichtlich der Beleuchtung und der optimierten Ausgestaltung für Radfahrer und Fußgänger überprüft werden. Ist der Weg breit genug (> 4,50m), kann hier ein getrennter Geh-/Radweg markiert werden. Von den Teilnehmenden wird ein Zugang zum Stadion auf dieser Seite gewünscht.

- Geh-/ Radweg neu aufteilen
- Beleuchtung herstellen (innerorts)

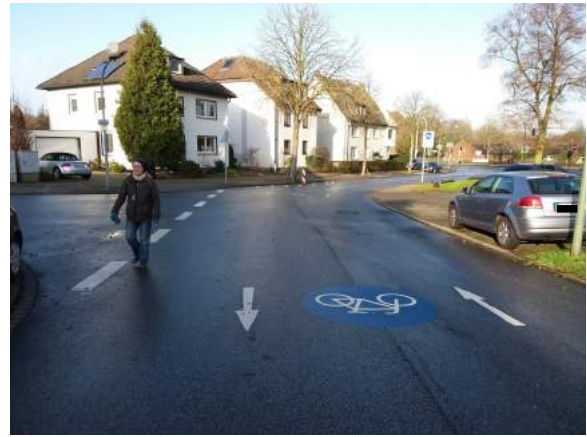
Die Gustav-Ohm-Straße ist eine Fahrradstraße, hier wird jedoch viel Hol- und Bringverkehr abgewickelt. Es wird von den Teilnehmenden berichtet, dass Radfahrer zu den Schulanfangs- und -endzeiten von Autos zur Seite gedrängt werden. Die Akzeptanz der Fahrradstraße muss verbessert werden. Die Markierung von Fahrradstraßen sollte sichtbarer gestaltet werden. Auch sollten kommunikative Maßnahmen sowie Kontrolle und Überwachung erfolgen. Die Verwaltung bietet der Schule nachrücklich Unterstützung bei der Einrichtung von Elternhaltestellen an, damit der Hol- und Bringverkehr reduziert werden kann. Erprobte Bausteine zur Strategie und Kommunikation liegen vor.

- Fahrradstraße deutlicher kennzeichnen
- Elternhaltestellen einrichten
- Kommunikation zu Fahrradstraße und Elterntaxis intensivieren

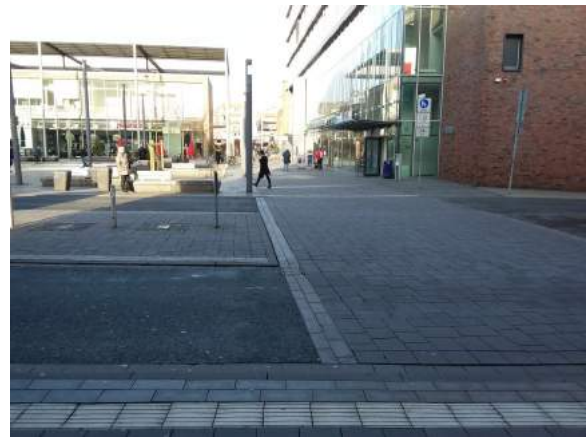
Am Berliner Platz ist in Teilen eine Mischverkehrsfläche eingerichtet, die gegenseitige Rücksichtnahme und Verständigung von allen Verkehrsteilnehmern fordert. Vor der Post parken Kurzzeitparker. An dieser Querungsstelle sind KEINE Unfälle mit Fußverkehrsbeteiligung polizeilich registriert.

Prinzipiell funktioniert die vorhandene Querungsstelle. Einige Teilnehmer sind jedoch unsicher, wie und wo gequert werden darf. Es sollte geprüft werden, ob die Querungsstelle sichtbarer gemacht werden kann, z.B. durch eine zusätzliche Markierung von Fußgänger- und Radfahrer-Piktogrammen. Auch sollte das taktile Leitsystem hier ergänzt werden.

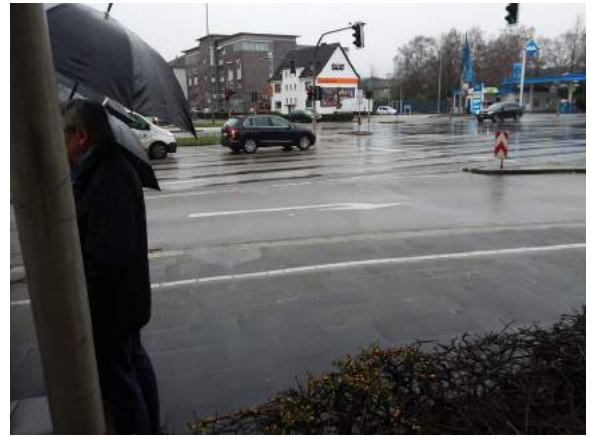
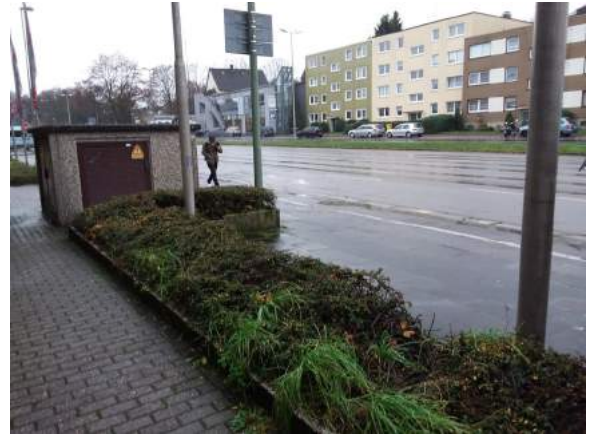
Die Flächen für den Fuß- und Radverkehr sind auf der Friedrich-Ebert-Straße nicht ausreichend dimensioniert. Die überaus großzügige Flächenzuweisung für den motorisierten Individualverkehr sollte hinterfragt werden und eine Umverteilung zugunsten des Fuß und Radverkehrs geprüft werden.

- Flächenumverteilung prüfen

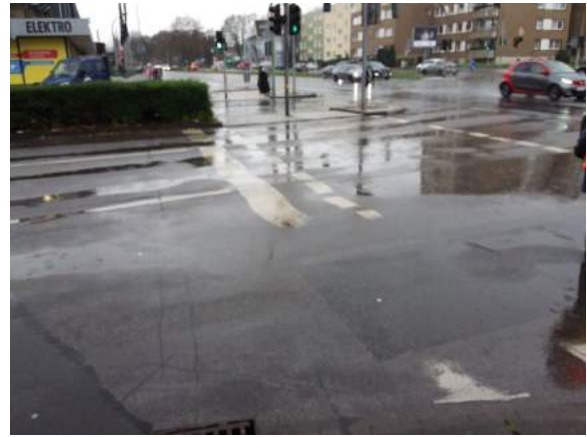
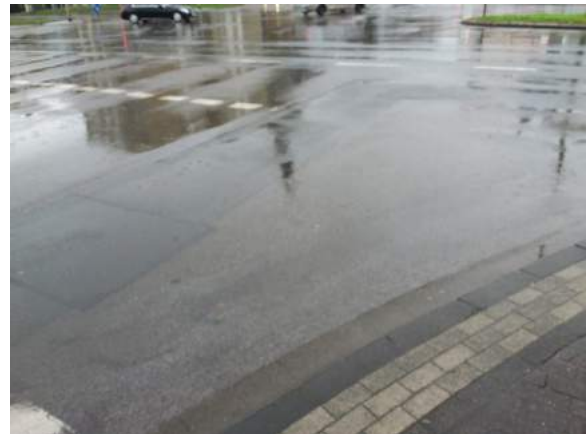
Die Straße weist tiefe Spurrillen auf und kann daher nicht barrierefrei gequert werden. Die vorhandenen Schadstellen im Asphalt sollten behoben werden.

- Oberflächen sanieren

Der Knotenpunkt soll in 2020 umgestaltet werden. Die Kosten für die Fahrbahnsanierung sind in dieser Maßnahme enthalten.

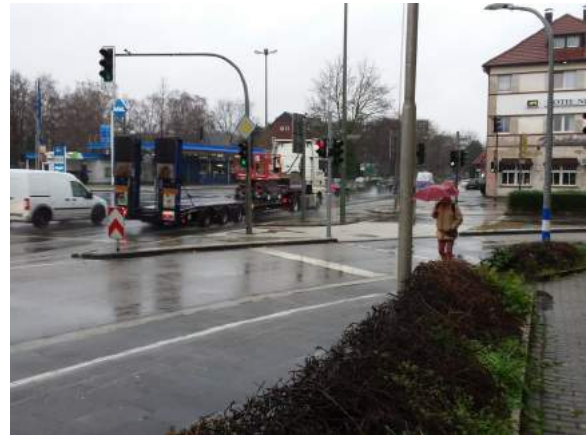
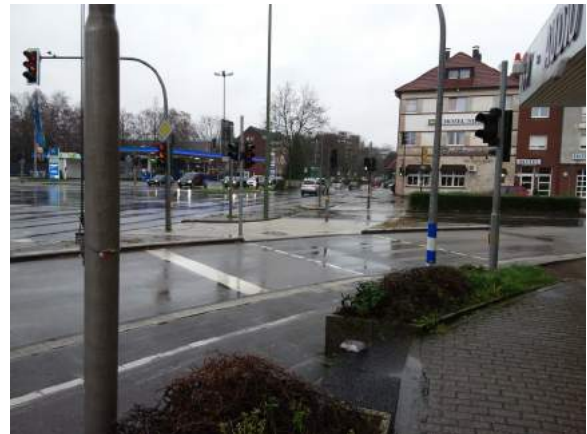
Die Teilnehmenden monieren die alleinige Ausrichtung der LSA-Programmierung auf die flüssige Abwicklung des Kfz-Verkehrs. Hier sollte geprüft werden, ob die Schaltung zugunsten des Fuß- und Radverkehrs optimiert werden kann. Insbesondere eine Querung in einer Grünphase für den Fußverkehr wird gewünscht.

- LSA fußgängerfreundlicher programmieren
- ggf. Umbau Knotenpunkt

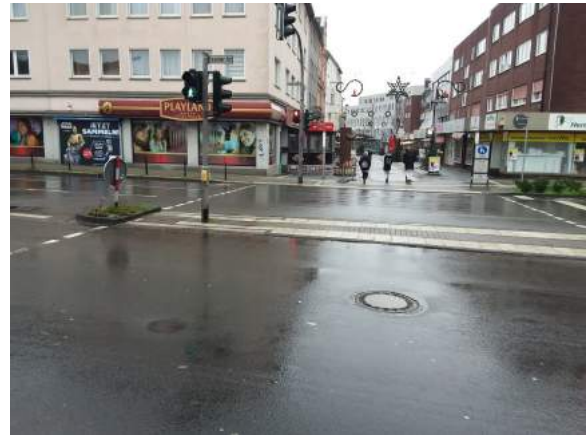
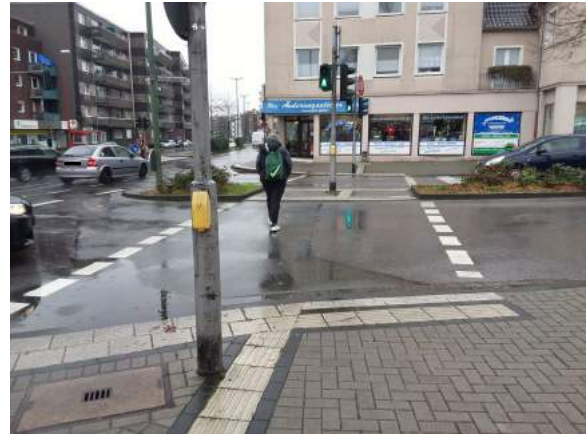
Die Mittelinsel ist sehr schmal. Es wurde von den Teilnehmenden insbesondere der fehlende Platz für Radfahrende und für Kinderwagen bemängelt. Die Grünphasen sind für die Teilnehmenden zu kurz. Dies gilt für die Querung der Prosperstraße an der Kapitän-Lehmann-Straße und an der Adolf-Kolping-Straße.

- LSA überprüfen
- Mittelinsel verbreitern

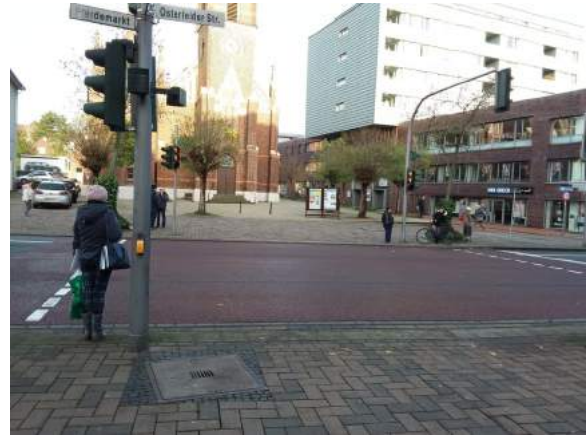
Auf der Osterfelder Straße befinden sich drei mit LSA gesicherte Querungsanlagen in relativ kurzen Abständen. Die Querungen sind sehr breit gestaltet. Dennoch queren viele Fußgänger die Straße zwischen den Ampeln. Aufgrund der Vorrangschaltung für Busse kommt es zu teilweise langen Wartezeiten für die Fußgänger, die die Ampel queren möchten. Von den Teilnehmenden wurde bemängelt, dass die Grünphasen etwas zu kurz sind.

Es sollte geprüft werden, ob die Grünphase etwas verlängert werden könnte, damit auch mobilitätseingeschränkte Personen sicher die Straße queren können. Aufgrund der hohen Fußgängerfrequenz könnte darüber hinaus geprüft werden, ob hier T30 eingerichtet werden kann und inwieweit dies Auswirkungen auf die Busvorrangschaltung hätte.

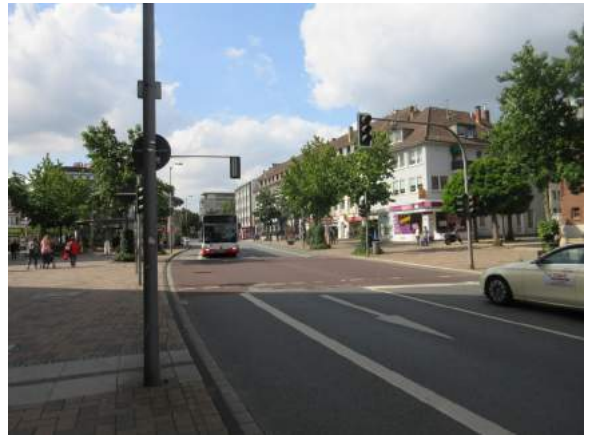
Vision: Umweltverbundtrasse, d.h. die Straße ist nur noch für ÖPNV und Rad frei. Für Pkw-Verkehr wird der Durchgangsverkehr gesperrt.

- Strecke für Kfz-Verkehr sperren, Anlieger, ÖPNV und Rad frei
