Runder Tisch Stadt Bottrop
ArcelorMittal Bremen – Standort Bottrop

03. Juni 2019

BaP – Situation und Verbesserungsmaßnahmen ArcelorMittal

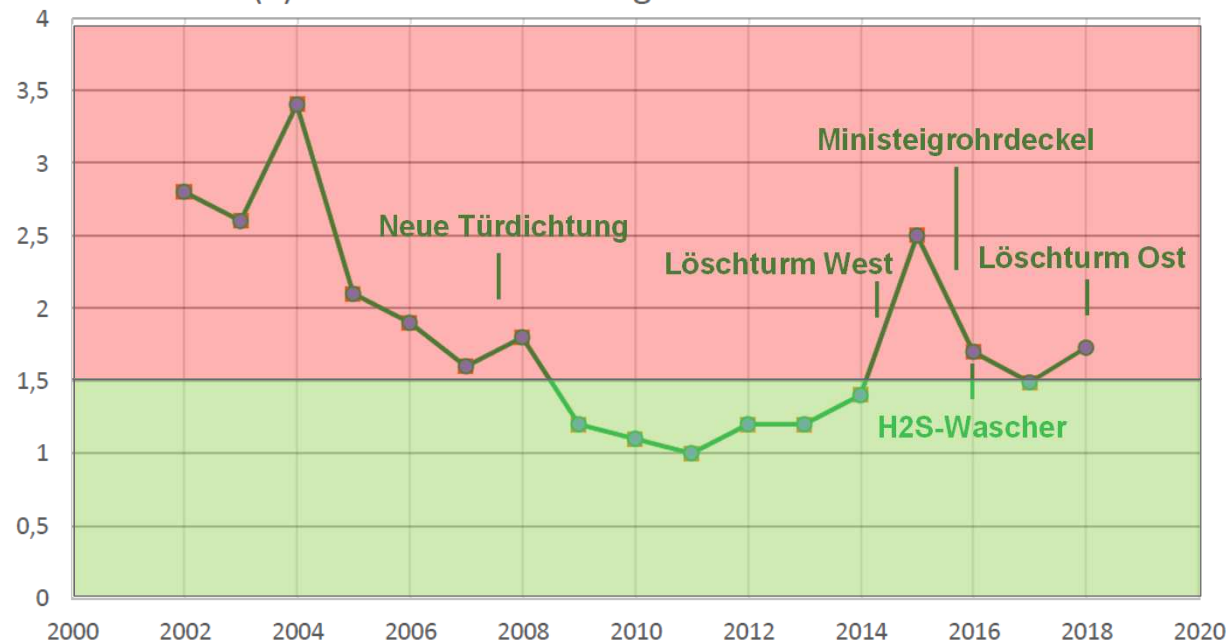
B(a)P Immissionsmessung BOTT-Messtation

Hinweis zur Interpretation der Messergebnisse: Die gemessenen Werte sind für den Vergleich mit dem Zielwert von 1 ng/m³ auf 0 Kommastellen zu runden. Das heißt zum Beispiel ein gemessener Wert von 2,50 würde auf 3 aufgerundet werden, ein gemessener Wert von 1,49 auf 1 abgerundet. © Bezirksregierung Münster
